Implantacja natychmiastowa siekacza górnego (2)

Jak poradzić sobie w przypadku rekonstrukcji z częściowo brakującą policzkową blaszką kostną?

Lek. med., lek. dent. Tomasz Sypień,
Stomatologia Sypień w Bielsku-Białej

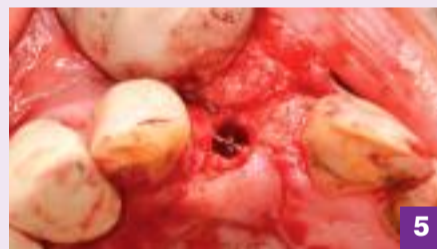
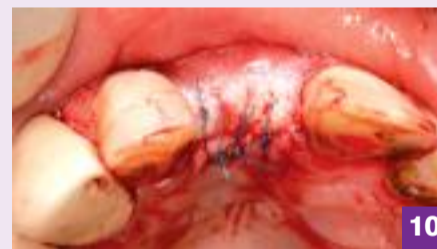
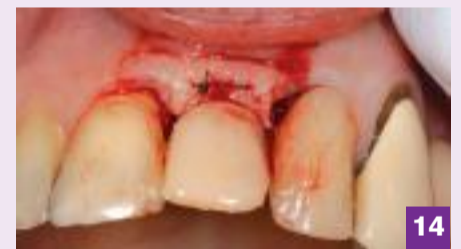
Tym razem prezentujemy przypadek 65-letniego pacjenta, z brakiem zęba 21, który został utracony wiele lat wcześniej. Pacjent użytkował protezę częściową osiadającą. W tym okresie następowała powolna pozioma resorpcja kości. Zmniejszenie pionowej wysokości jest w takich przypadkach fizjologicznym procesem. Ze względu na częściowy brak blaszki przedśionkowej leczenie musiało zostać zaplanowane wieloetapowo (fot. 1, 2, 3).

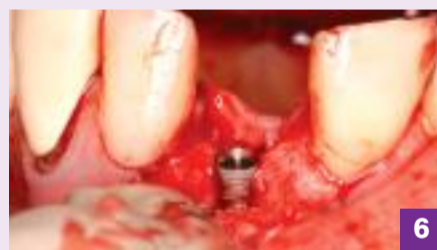
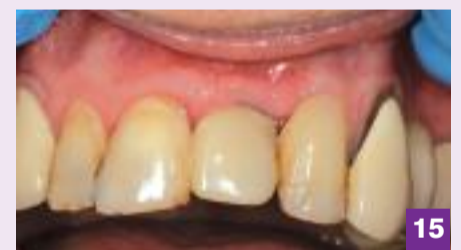
Pierwszy etap obejmuje wykorzystanie sterowanej regeneracji kości do rekonstrukcji wyrostka zębodołowego z równoczesną implantacją wszczepu. Po odwarstwieniu płyta śluzówkowo-okostnowego dokonano wszczepienia implantu MIS 3.75/13 oraz założono śrubę zamykającą. Podczas chirurgicznej preparacji wyjątkowo uważano na przedśionkowe ścianki kostne. Traumatyzacja mogłaby spowodować dalszą resorpcję, przez co, przy małej ilości kości, prognozy powodzenia znacznie by się pogorszyły. Pomimo podniebiennego pozycjonowania implantu część jego gwintów została odsłonięta (fot. 4, 5, 6).

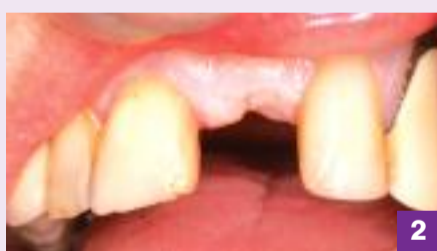
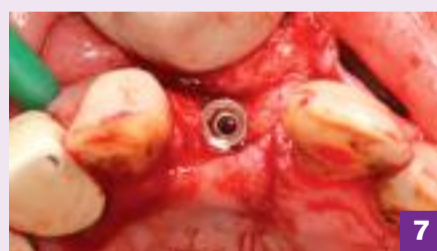
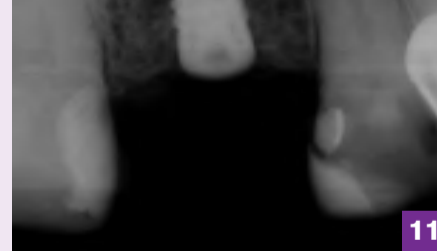
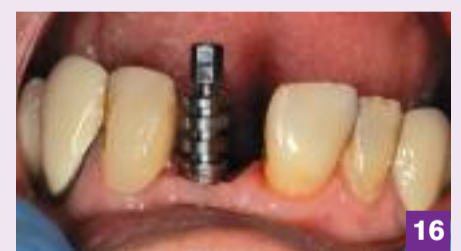
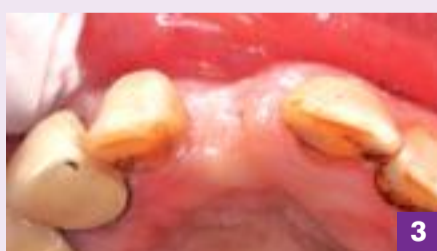
Do miejscowej augmentacji użyto preparatu do alloprzeszczepów. Dzięki umieszczeniu naturalnego materiału kostnego zawierającego kolagen udało się skompensować zanik policzkowej blaszki kostnej. W tym celu użyto granulatu Maxgraft (o wymiarach 0,5-2,0), produktu pochodzącego z ludzkiej kości. Według piśmiennictwa wysoka zdolność do regeneracji biologicznej produktu Maxgraft skutkuje przewidywalnymi rezultatami, a łożo kostne jest lepiej przygotowane do integracji z implantem. Przed ostatecznym zaszcieniem implant i augmentat pokryte zostały kolagenową membraną pochodzenia zwierzęcego (*Jason membrane*). Jest ona resorbowalna, nie zachodzi więc konieczność wyjmowania membrany podczas drugiego zabiegu. Jak wynika z licznych doniesień, spełnia ona długotrwałą funkcję bariery, dzięki czemu można oczekiwać zachowania konturu kostnego w tym obszarze. Pozwala na uniknięcie włóknistej organizacji materiału augmentacyjnego i osiągnięcie ulepszonej

kostnej przebudowy bez utraty objętości. Kolagen szczególnie nadaje się jako materiał na membranę, ponieważ wykazuje wysoką biokompatybilność i jest przyswajany przez organizm (fot. 7, 8, 9, 10, 11). Przez okres gojenia pacjent użytkował starą protezę częściową. Proteza została skorygowana w taki sposób, aby nie dotykała miejsca augmentacji oraz była wyłączona ze zgryzu.

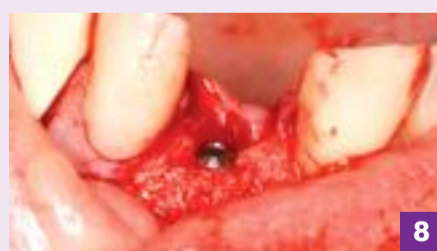
Po okresie sześciu miesięcy odsłonięto implant. Badanie wykazało kostną organizację alloprzeszczepu, całkowitą integrację implantu i korzystną architekturę kostną w miejscu implantacji (fot. 12).

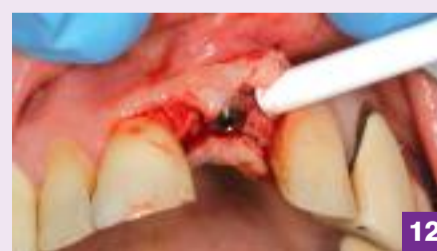
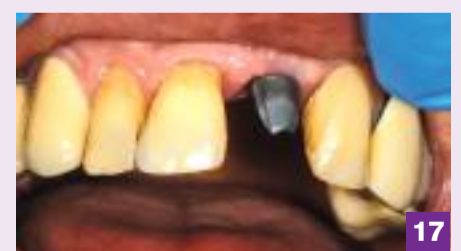
W czasie odsłonięcia wykonano plastykę dziąsła w celu odtworzenia brodawek międzyzębowych. Sporą ilość tkanki miękkiej przemieszczono przedśionkowo z podniebienia. Odsłonięcie implantu jest bardzo dobrym momentem do tego typu działań służących poprawie estetyki. W celu kształtowania indywidualnego profilu wylaniania oraz treningu implantu zastosowano koronę tymczasową. Została wykonana na łączniku plastikowym z materiału kompozytowego. Jest przykręcana do implantu oraz wyłączona ze zgryzu (fot. 13, 14).

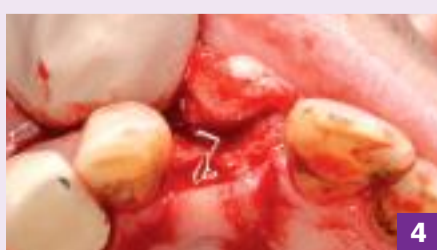
Po sześciu tygodniach efekt estetyczny był zadowalający (fot. 15). Wzięto wyciski masą polieterową (fot. 16). Na zdjęciu widać, jak bardzo indywidualne formowanie profilu wylaniania przeważa nad stosowaniem standardowych śrub gojących.

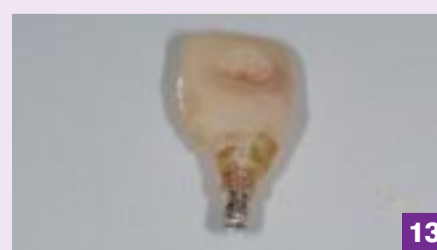
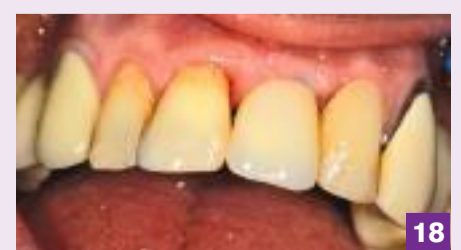
Ze względu na ograniczone wymagania pacjenta zastosowano koronę porcelanową na metalu cementowaną na łączniku metalowym. Uzyskany efekt jest jak najbardziej satysfakcjonujący (fot. 17, 18).
